## Överlåtelsebesiktning

Överlåtelsebesiktning av fast egendom enligt jordabalken för  
FISKEBÄCK 48:4.

### Karpgatan 6, 426 58 Västra Frölunda

| Uppdragsnummer: | 16712 |

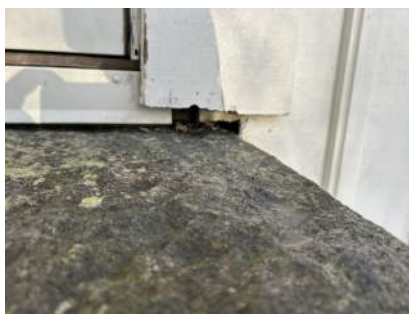
| Fönster/dörrar | <p>Otätheter förekommer mellan trappa och fasad vid verandans entré.<br/>Otätheterna medför risk för att vatten kan rinna in i konstruktionen.</p> |

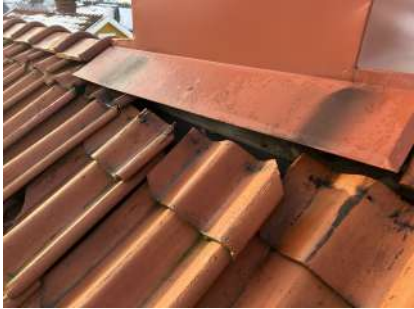
| Tak | <p>Vid skorstenen noteras att takpannor hamnat ur läge och täcker bristfälligt. Bristfälligt täckande taktäckning innebär risk för att vatten kan rinna ner i underliggande konstruktion.</p> <p>Vidare noteras; enstaka skadad takpanna nedanför skorstenen, färgsläpp på rännalsplåtar,nockspik som rest sig i nockpannorna samt att det ej finns nockbanstättning monterad.</p> <p>Ovanstående är att betrakta som risker ur fukthänseende.</p> <p>Yttertaket var delvis täckt med snö vid besiktningstillfället samt så är taket besiktigtat från mark och taklucka.</p> |

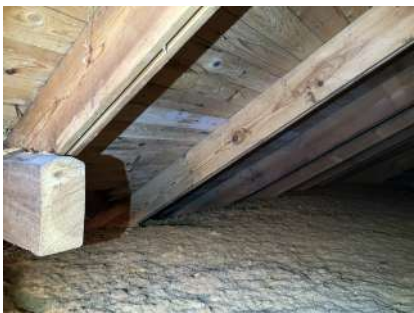
| Vind | <p>Enstaka missfärgad råspontbräda finns på vindsutrymme.</p> <p>Håll under uppsikt.</p> |
