## Överlåtelsebesiktning

Överlåtelsebesiktning av fast egendom enligt jordabalken för  
Kärra 2:36.

### Mystängen 78, 425 65 Hisings Kärra

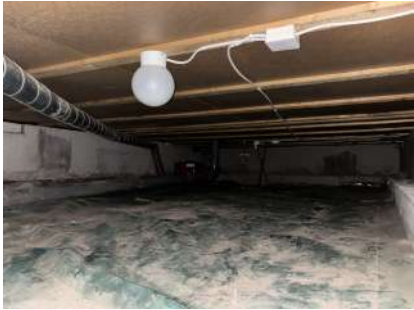
Markförhållanden	Inget att notera.
Sockel	Inget att notera.
Krypgrund	<p>I husets krypgrund finns en krypgrundsavfuktare installerad. På underlagsskivor av masonit finns äldre mikrobiell påväxt. Dessa bedöms vara från tiden innan installation av avfuktare.</p> <p>Risk för mikrobiell tillväxt föreligger om den relativa fuktigheten (RF) i den omgivande luften är över 75% vilket i furuvirke motsvarar en fuktkvot (FK) på 17%. Fuktkvoten uppmättes mellan 13,5% och 14,0%</p> <p>Syftet med denna installation är att genom avfuktning hålla fuktigheten i grunden på en så låg nivå att ingen tillväxt av mikroorganismer är möjlig. För att detta skall fungera är det viktigt att installationen servas årligen med bl.a. filterbyte och kontroll av inställningar så att fuktigheten inte stiger.</p>
