Överlåtelsebesiktning

Överlåtelsebesiktning av fast egendom enligt jordabalken för
Tuve 11:77.

Östra Gunnesgårde 1A, 417 42 Göteborg

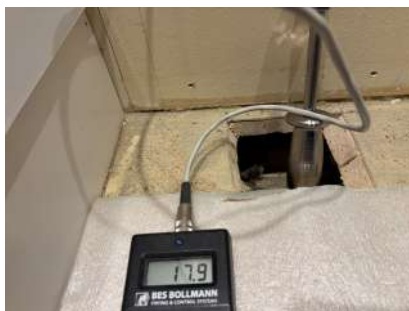
Entréhall	Klinkerplattor sitter bristfälligt mot underlag (bom/hålljud). Vid hård punktbelastning kan klinkerplattorna spricka.
Vardagsrum	Inget att notera.
Kök	Fuktskydd finns ej monterat i diskbänksskåpets botten samt under kyl/ frys. Montage av fuktskydd rekommenderas för att underlätta upptäckt av eventuella smygläckage.
Tvättstuga	Rörslits med inbyggda vattenkopplingar utan tätskikt finns i vägg bakom inspektionslucka. I händelse av läckage kan vatten rinna ner i underliggande konstruktion. Med fördel kan läckagesensor monteras i utrymmet, för att underlätta upptäckt av eventuella läckage i tid. Då rörslitsen är monterad mot yttervägg bör den installerade frostvakten vara påslagen vintertid för att förhindra frysskador. Installationen är vanlig i området.
WC	Ytskiktet är äldre fukttekniskt.
Allmänt	Vid provhålstagning som utfördes under köksspisen i den uppreglade golvkonstruktion uppmättes fuktkvoten till 17,9% i träskyddsbehandlad regel i betongplattan samt att en avvikande lukt upplevdes i golvkonstruktionen av mikrobiell karaktär. Vidare noteras att golvkonstruktionen innehåller rötskyddsbehandlat trä. Provhål 2 togs i vardagsrummets yttervägg. Fuktkvoten uppmättes till 17,0% i ovankant ytterväggsyll. Normal lukt upplevdes i konstruktionen. Risk för mikrobiell tillväxt föreligger om den relativa fuktigheten (RF) i den omgivande luften är över 75% vilket i furuvirke motsvarar en fuktkvot (FK) på 17%. En vidare teknisk undersökning rekommenderas för att konstatera orsak/ omfattning av det förhöjda fuktkvotsvärdet samt den avvikande lukten. Denna rekommendation gäller hela entréplan.
